Dossier Edilizia

PROBLEMI STRUTTURALI,
MANUTENZIONI MANCATE, SITUAZIONI
IN DISAGIO.

CENTRALITÀ DELL'EDILIZIA NELLA
VITA SCOLASTICA. VISIONE A LUNGO
TERMINE E OPPORTUNITÀ DA
SFRUTTARE.

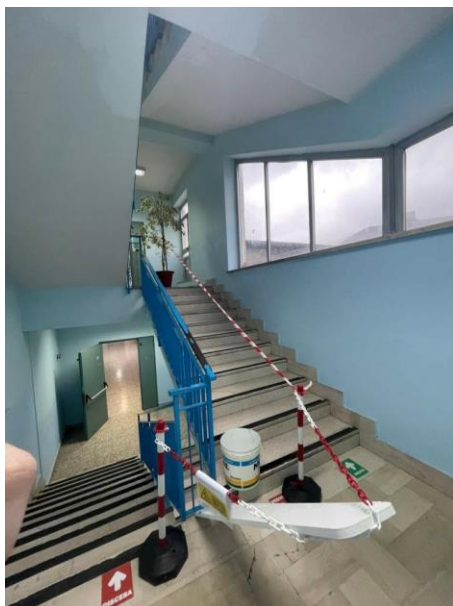
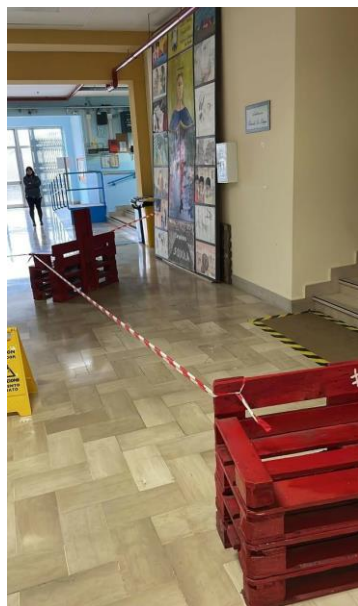
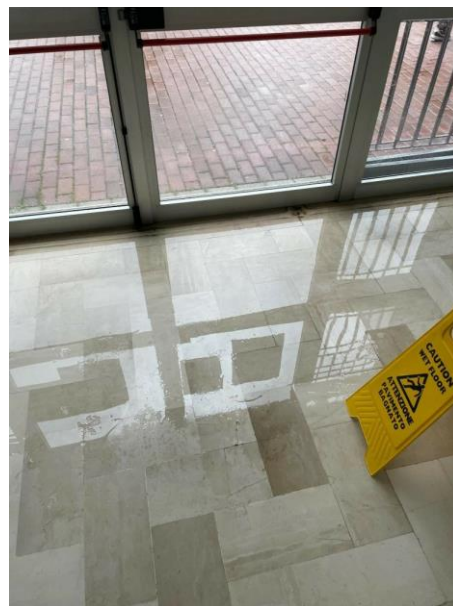
SCALINATA 2°/3° PIANO infiltrazioni d'acqua da una porta al 4° piano che scende fino al primo piano rendendo le scale bagnate e ponendo gli alunni/docenti/collaboratori a rischio di scivolare.

Infiltrazioni e perdita d'acqua dal soffitto. Pavimento scivoloso e pericolo di caduta

ENTRATA PORTINERIA - Zona allagata e pericolo di caduta

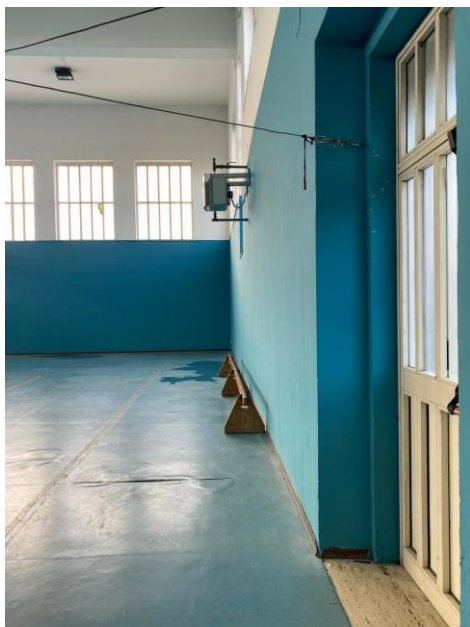
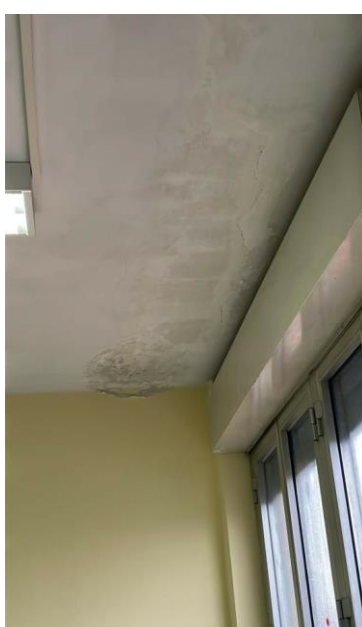
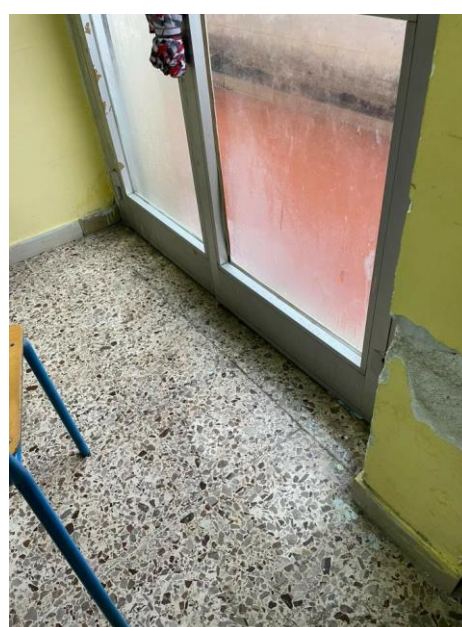
PALESTRA - Infiltrazioni e perdita d'acqua dal soffitto

AULA 302 3C - Infiltrazioni d'acqua e conseguente classe allagata, finestre che si aprono con il vento nonostante siano chiuse

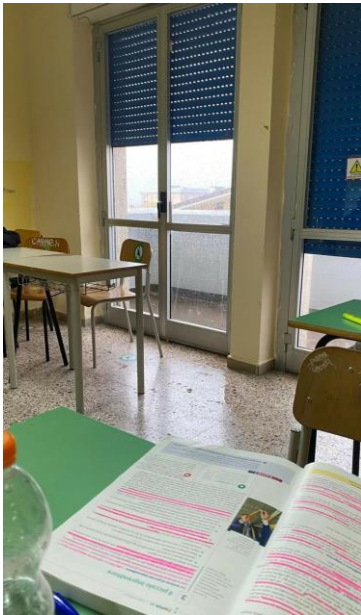
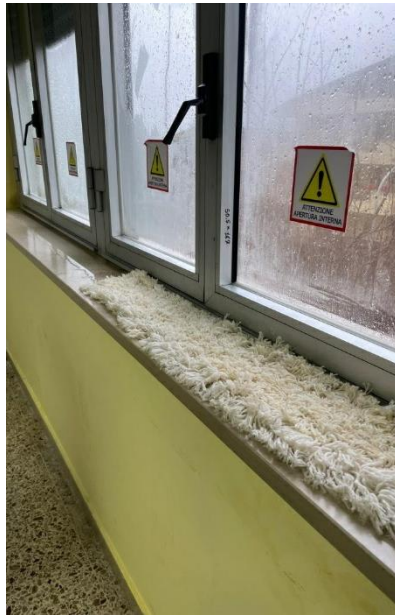
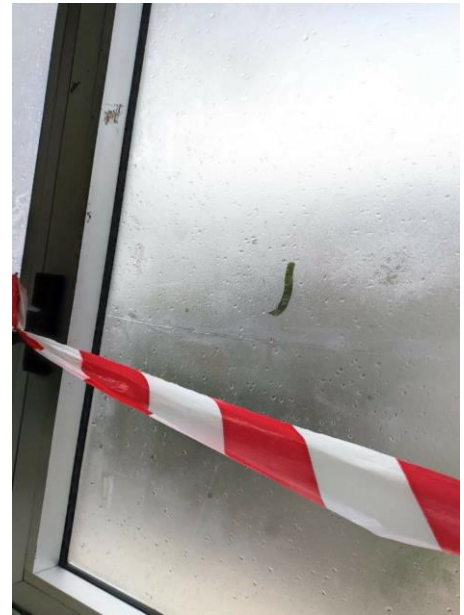
AULA 314 4G - Infiltrazioni d'acqua e conseguente classe allagata, finestra che si spalanca con il vento

AULA 110 3K - Guarnizioni alle finestre mancanti e classe allagata.

AULA 211 3E - Mancanza delle guarnizioni alle finestre e classe allagata - conseguente bassa temperatura all'interno.

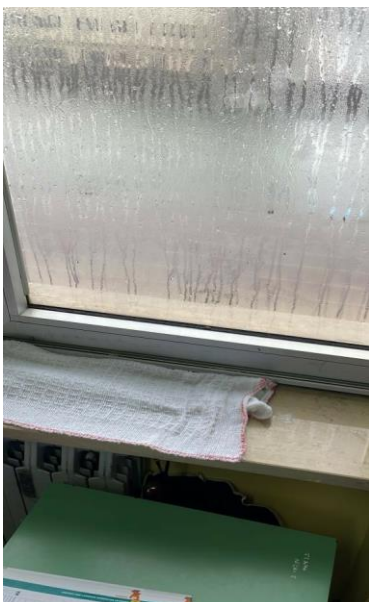
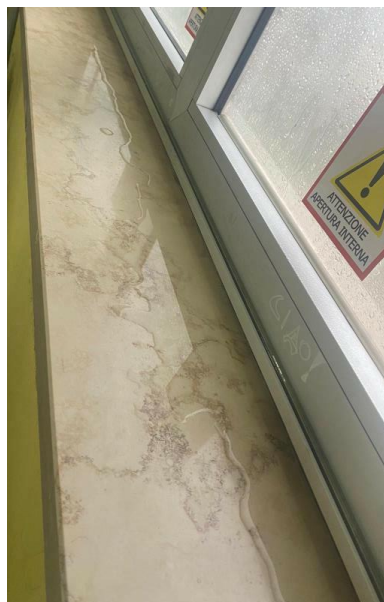
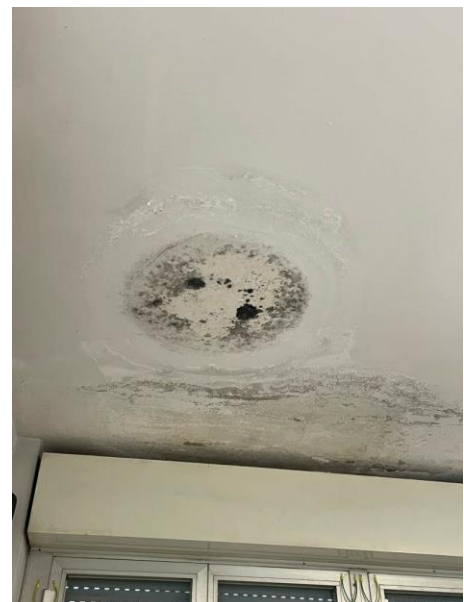
AULA 306 3F - Guarnizioni alle finestre mancanti - conseguente infiltrazione d'acqua e allagamento della classe

AULA 205 2I - Infiltrazioni d'acqua e finestra che si apre con il vento nonostante sia chiusa con pericolo di colpire gli alunni durante la lezione.

AULA 212 1C - Finestra che si spalanca con il vento con pericolo di colpire gli alunni.

AULA 307 5G - Infiltrazioni d'acqua e vento che penetra attraverso la finestra nonostante sia chiusa.

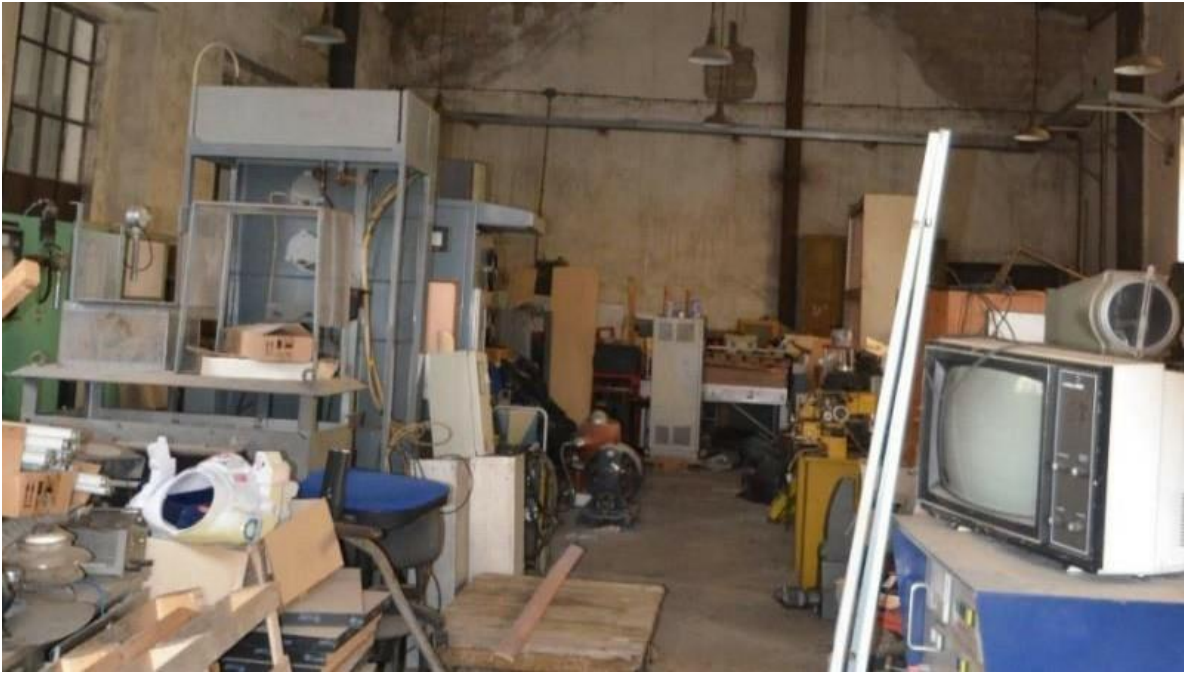
Questa è l'ex-fucina alla quale è stato riparato il tetto. Sistemando il resto dell'area sarebbe possibile ottenere nuovi spazi da utilizzare.

Il teatro e la casa romana non sono accessibili. Andrebbero messi in sicurezza.

L'accesso è comunque bloccato dal deposito dei materiali. Liberando detto locale sarebbe possibile accedere a queste due zone per metterle in sicurezza e di conseguenza utilizzarle

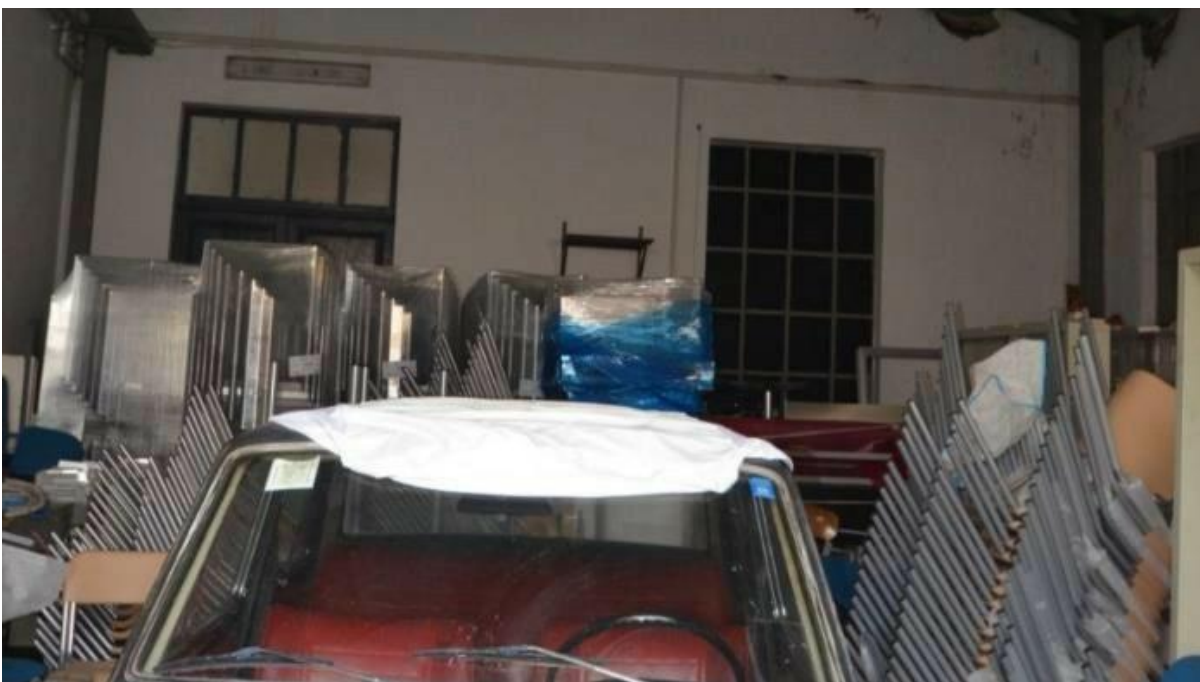
Questo è il cubilotto, dove ancora oggi sono presenti vecchi macchinari utilizzati dagli studenti in passato. Ora la struttura è inagibile ma sistemando il resto dell'area si potrebbero ricavare nuovi spazi da impiegare negli eventuali lavori di ristrutturazione per aree che necessitano di manutenzione come ad esempio la zona dell'alto forno e i solai.

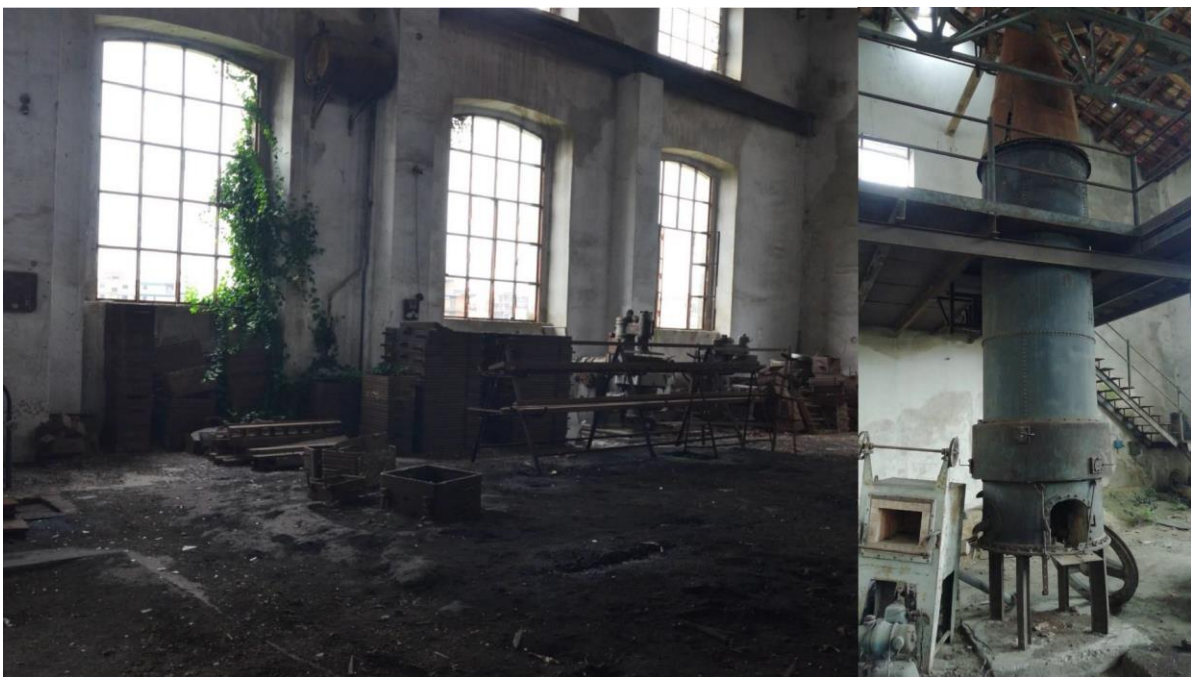
Nell'immagine di cui sopra viene mostrata la fonderia che sebbene si tratti di un bene culturale resta una struttura inagibile in un complesso scolastico. Potrebbe essere ristrutturata e adibita a zona museale.

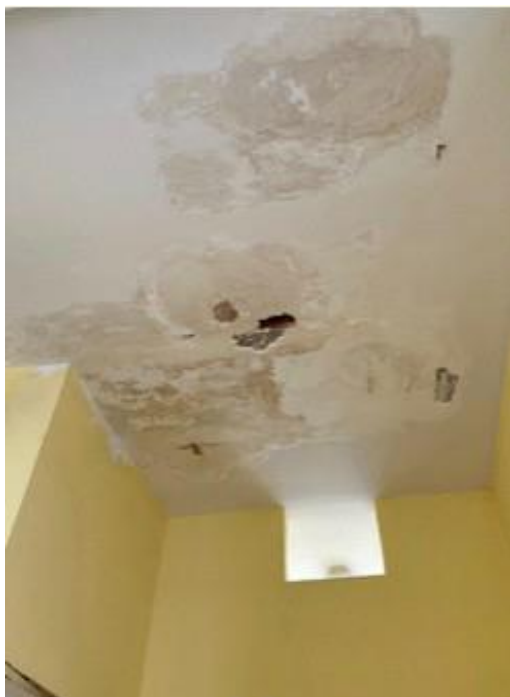
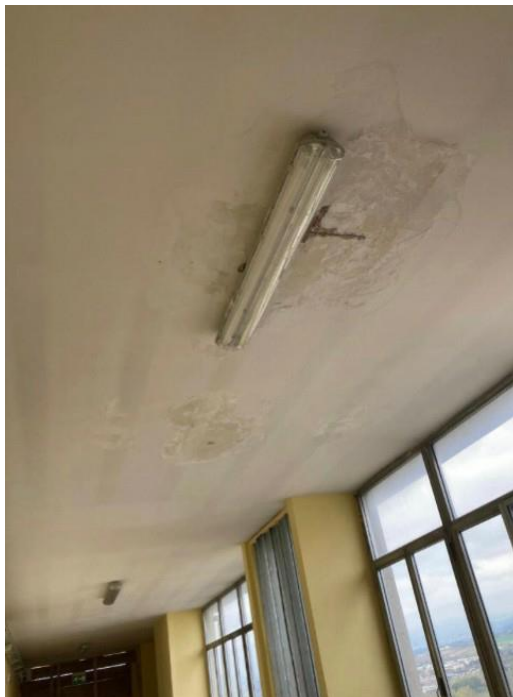
Infiltrazioni d'acqua nel corridoio del quinto piano della sede di Via Calandra, e luci fulminate.

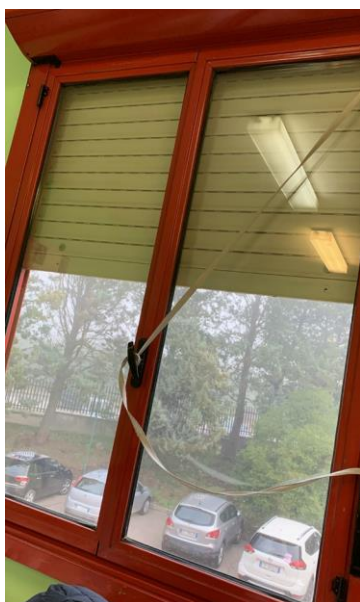
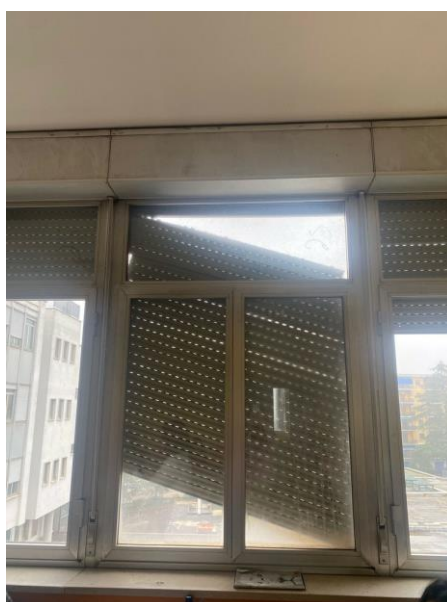
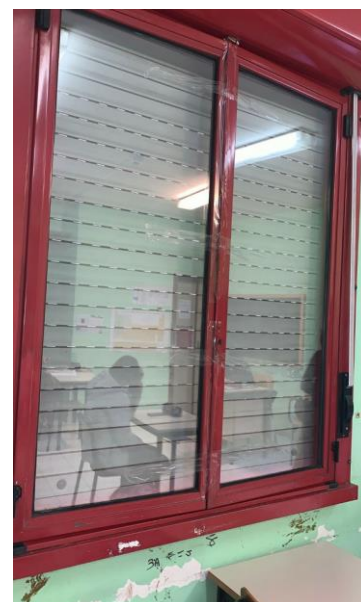
Presenza di finestre battenti e dunque non a norma in tutte le classi, sia in sede succursale che centrale. Molte di esse hanno le tapparelle rotte. Nell'ultima foto a destra, la finestra è addirittura "chiusa" con lo scotch.

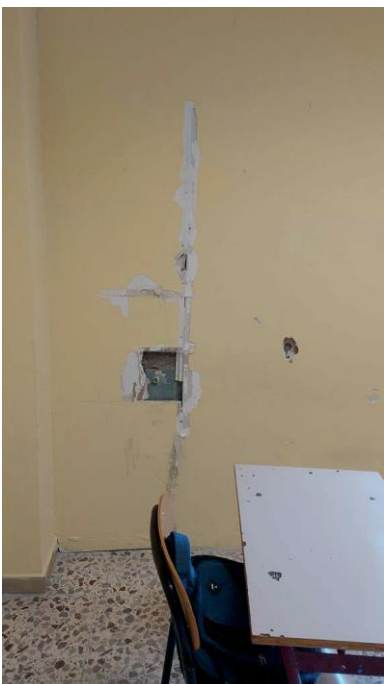
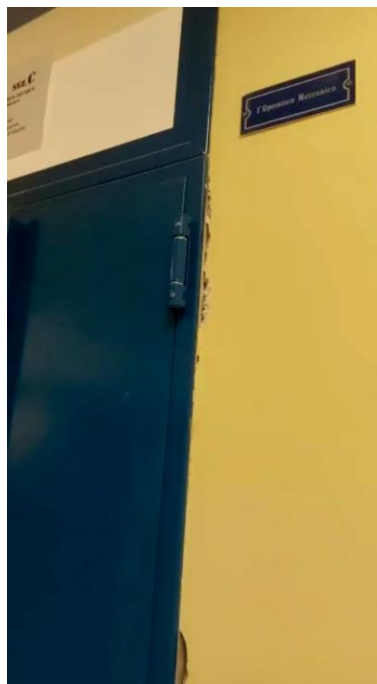
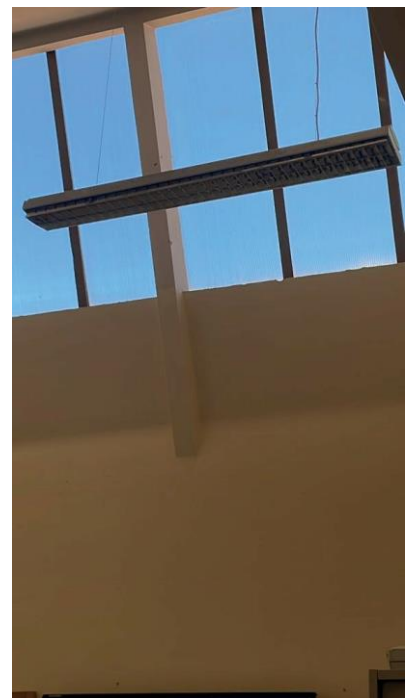
Tra i problemi principali nell'istituto Palmieri riscontriamo la presenza di una notevole quantità di muffa nei laboratori situati al piano superiore causata da infiltrazioni recenti di acqua piovana. Gli alunni riscontrano problemi respiratori e non riescono a sostare a lungo in detti spazi. Tali infiltrazioni determinano anche il danneggiamento di macchinari e utensili di laboratorio.

Si riscontra poi la rottura di diverse porte dei bagni. Molti lampadari sono penzolanti e in alcuni casi ostacolano le aperture delle porte. Esistono poi buchi e crepe considerevoli.

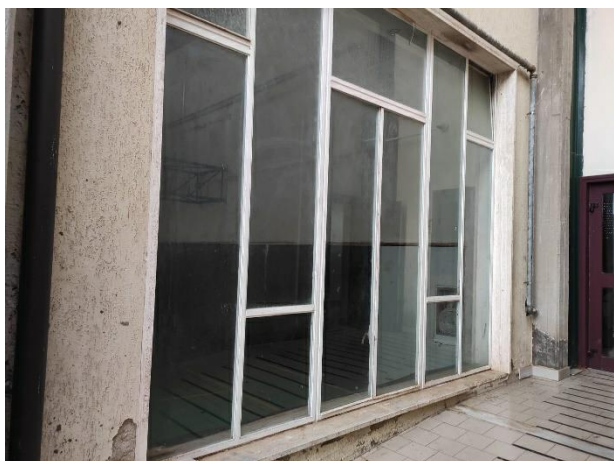
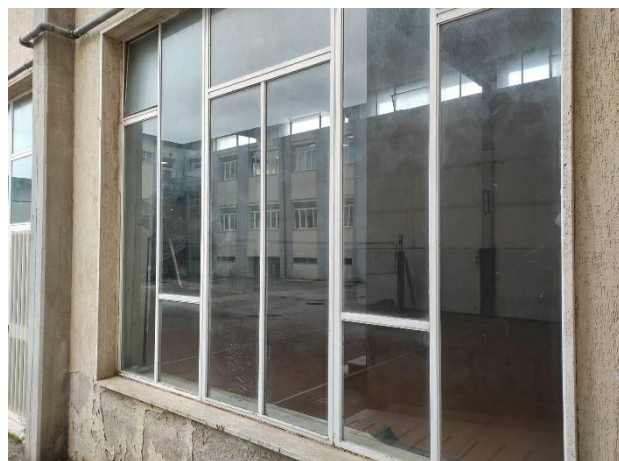
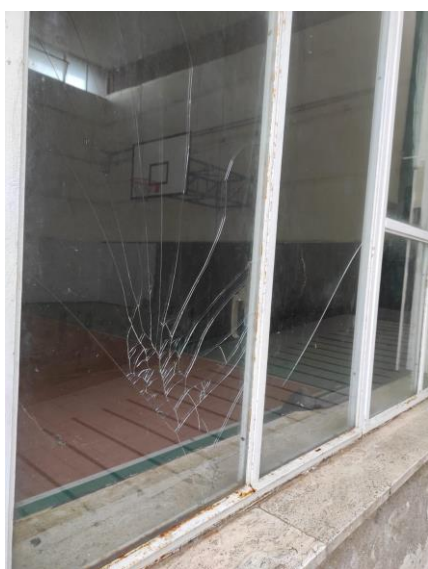
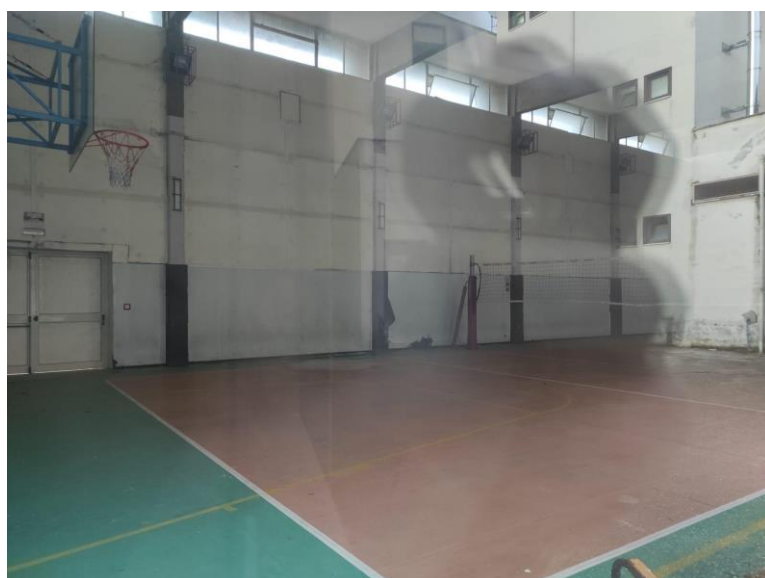
A seguito del sopralluogo eseguito dall'RSPP dell'istituto sono emerse le seguenti criticità per cui la palestra è stata dichiarata inagibile:

1. vetri non a norma rispetto al D.L. 81/08 e SMI.
2. assenza segnalazione luminosa delle vie di fuga.

In seguito ad un incontro fra i rappresentanti e il Presidente della Provincia è emerso che sono in atto diverse procedure per rendere la palestra utilizzabile. Tuttavia si attendono ancora sviluppi.

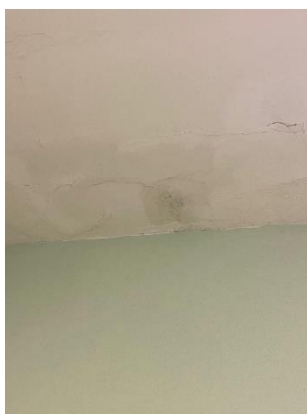
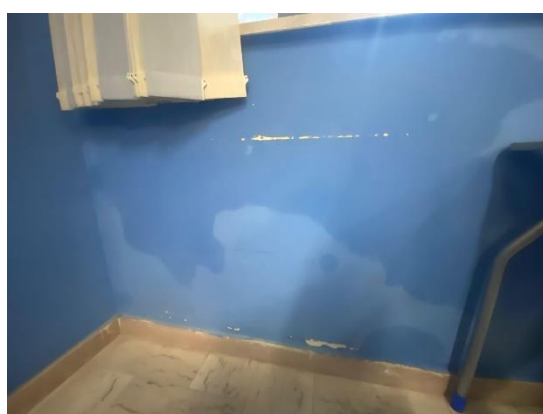
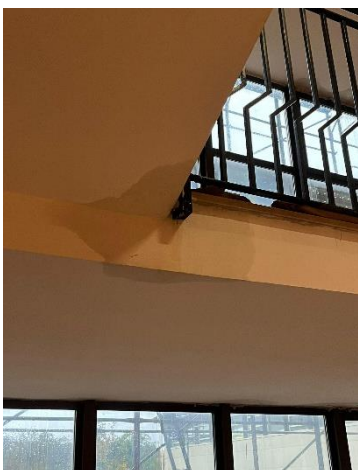
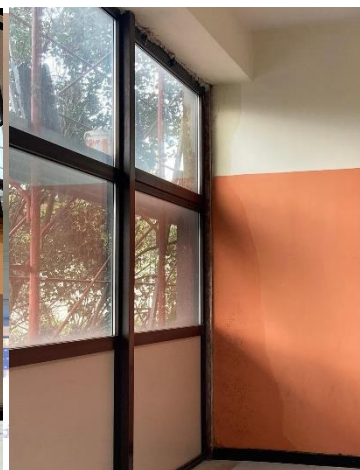
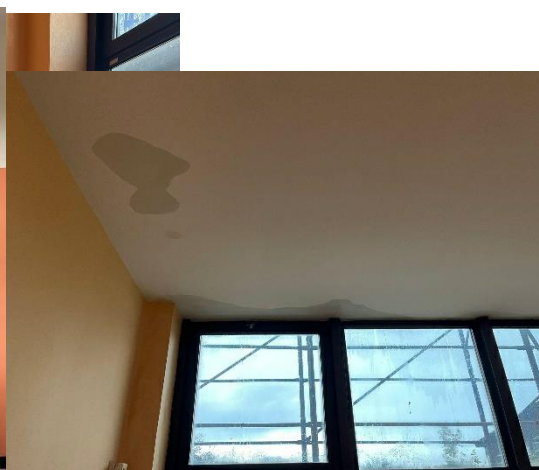
Infiltrazioni in seguito a precipitazioni in tutte le sedi

Allagamenti nelle classi e spazi comuni della sede centrale in seguito a forti precipitazioni

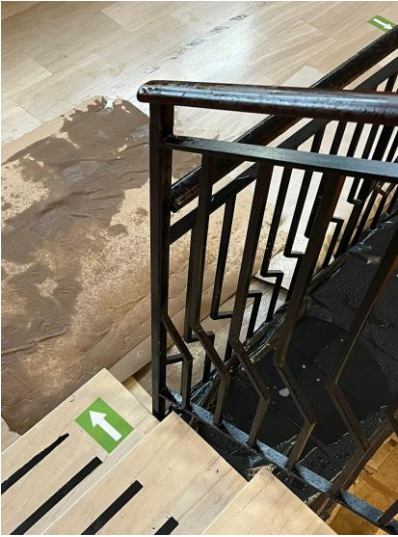
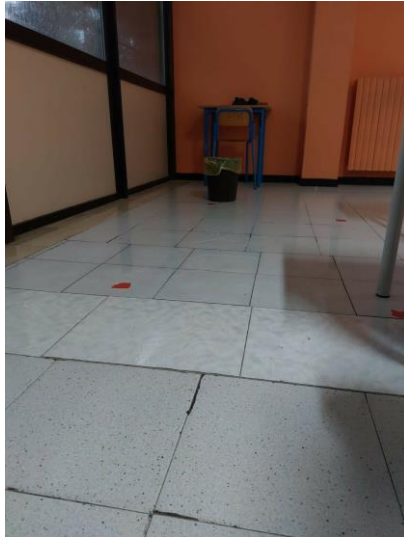
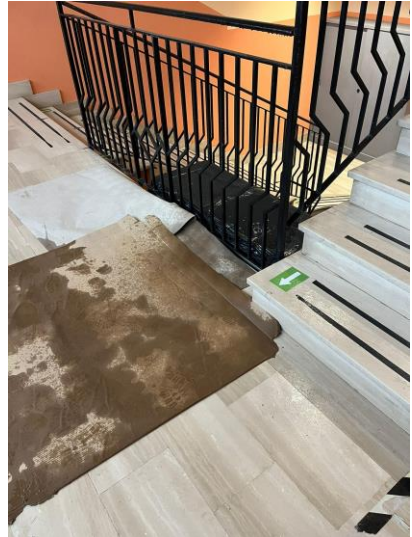
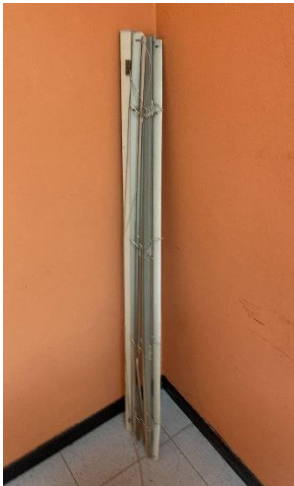
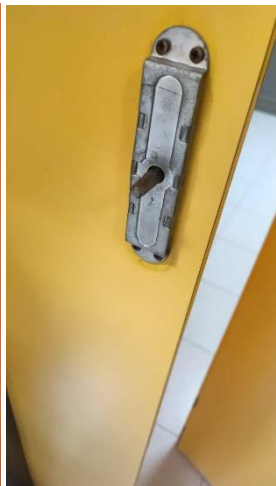
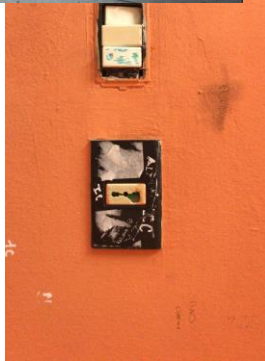
Scarsa manutenzione generale che mette a rischio l'incolumità degli studenti.

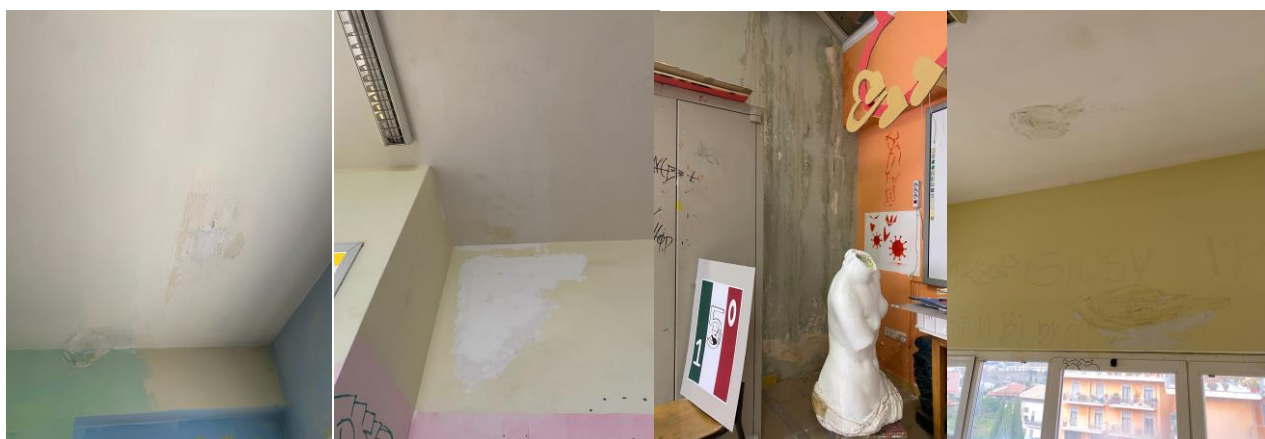
In alcune classi e laboratori si verificano infiltrazioni e ne consegue presenza di muffa.
