Dossier Edilizia

PROBLEMI STRUTTURALI,
MANUTENZIONI MANCATE, SITUAZIONI
IN DISAGIO.

CENTRALITÀ DELL'EDILIZIA NELLA
VITA SCOLASTICA. VISIONE A LUNGO
TERMINE E OPPORTUNITÀ DA
SFRUTTARE.

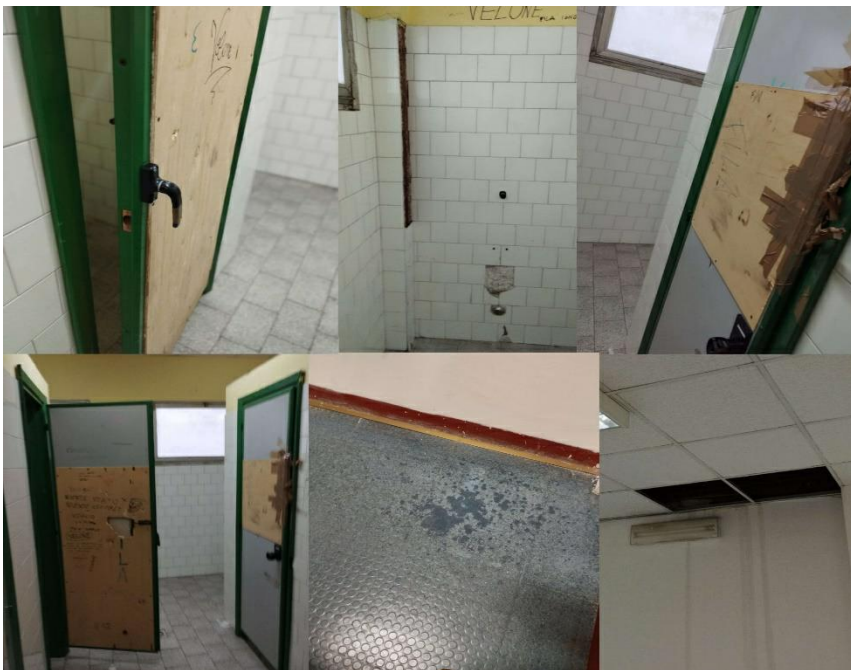
Primo Plesso

□ Mancato riscaldamento dei bagni al pian terreno e al primo piano con evidenti problemi a porte e finestre

□ Pannelli con perdita d'acqua al primo piano

□ Finestre bloccate in molte classi del primo piano

Tuttora la situazione termosifoni non è stata risolta completamente.

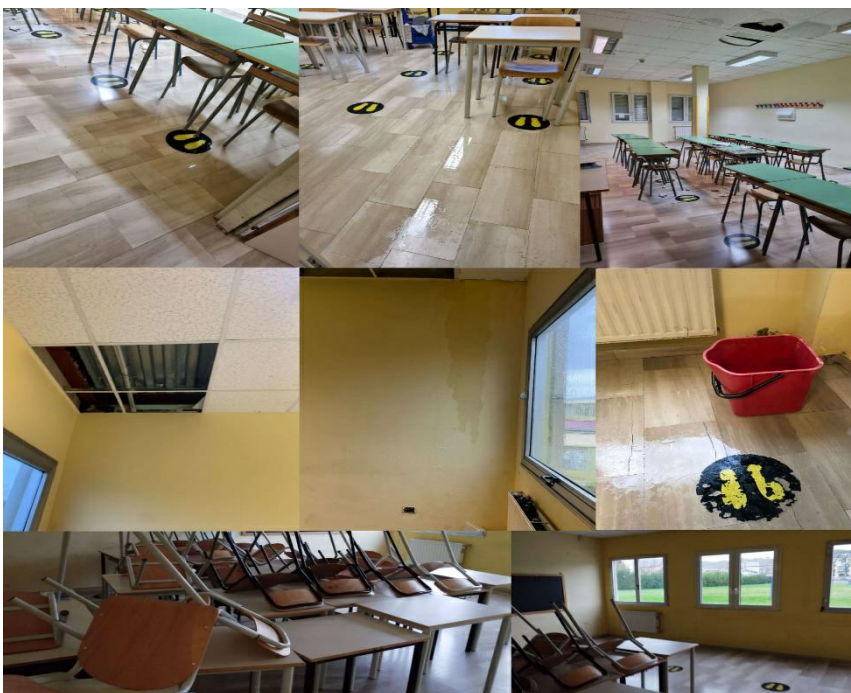
Secondo Plesso

□ Pannelli instabili che in classi come la 5G, 4Ac e 3Cc mettono a serio rischio l'incolumità degli alunni

□ Sovraffollamento delle classi, soprattutto nelle classi "nuove" scaturite dalla riduzione dell'aula magna.

□ Colonne fecali all'interno delle classi 4Ac e 3Ac che riducono la capienza e sono talvolta malfunzionanti

□ Ogni inverno si assiste all'allagamento di classi dopo le annunciate fantomatiche manutenzioni che dovrebbero avvenire dopo ogni allerta meteo

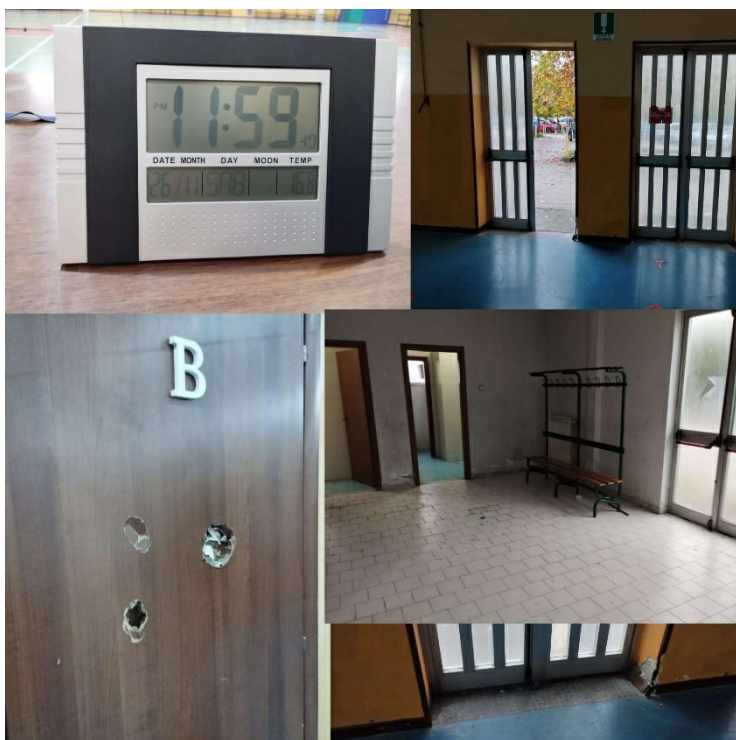
Palestra

- Infissi mancanti soprattutto nelle aree più importanti come le uscite di emergenza
- Riscaldamento inesistente che nelle ore mattutine rende inospitale la struttura
- Spogliatoi con evidenti problemi di sporcizia e manutenzione
- Sollecitazione da parte degli studenti e dei docenti di una manutenzione ordinaria della struttura, senza tralasciare la dovuta

pulizia per permettere lo svolgimento dell'attività motoria.

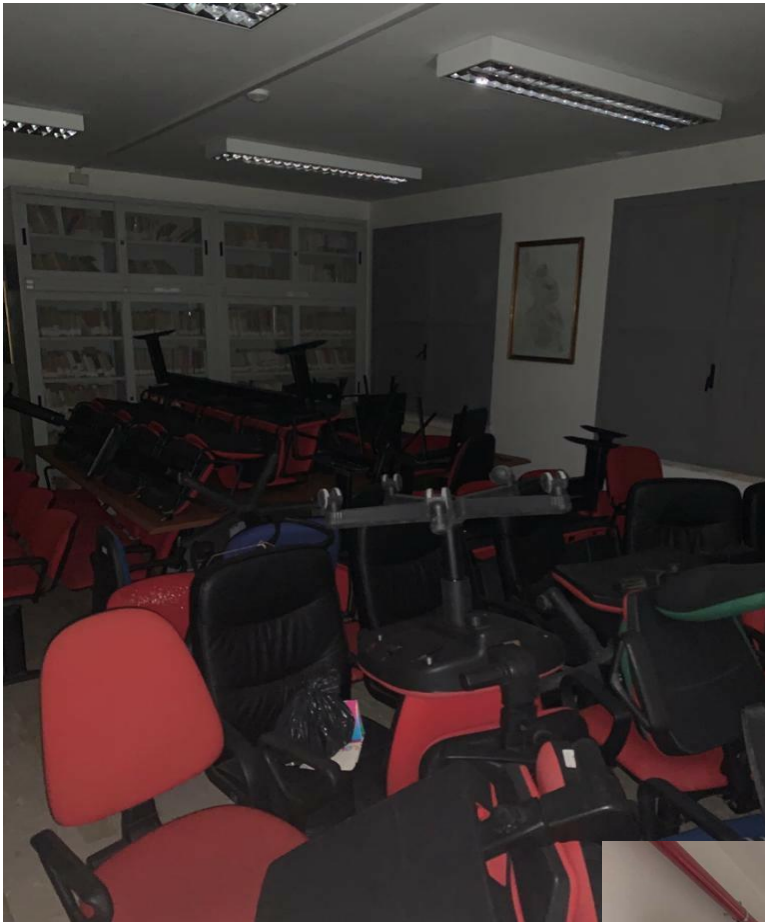
Comunichiamo ugualmente come, pur garantita la sicura frequentazione dei locali scolastici, gli studenti e le studentesse del liceo lamentino frequenti malfunzionamenti di finestre e tende all'interno delle aule e, più raramente, degli impianti di riscaldamento.

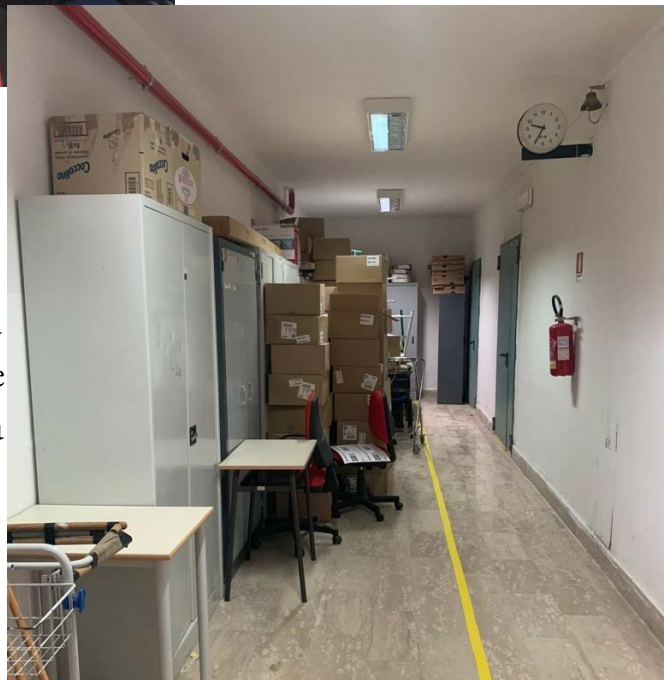
Il seminterrato è adibito precariamente a "magazzino" in assenza di un deposito vero e proprio.

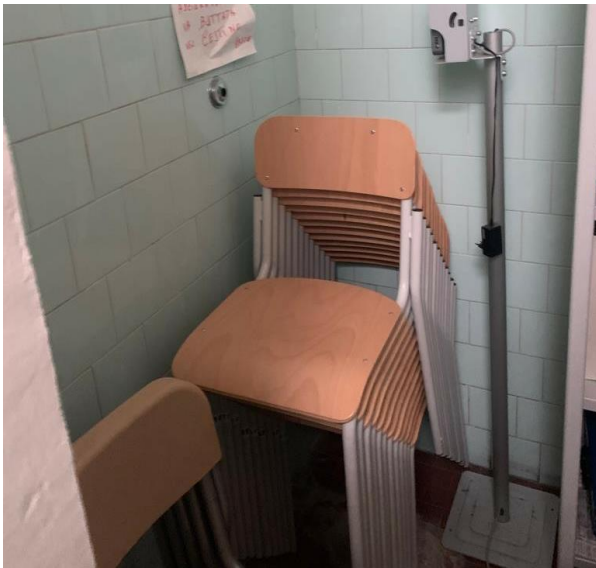
Nel locale palestra 3/5 condizionatori non funzionano non permettendo un adeguato riscaldamento dell'ambiente. Ex spogliatoio per professori/arbitri presso il locale palestra adibito precariamente a magazzino in assenza di un deposito vero e proprio

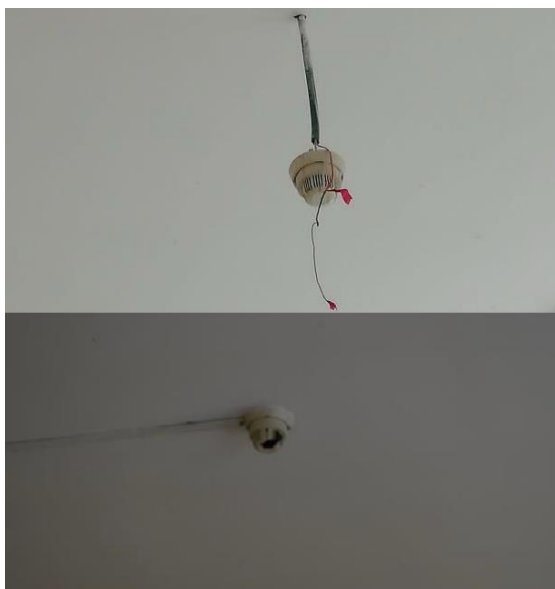
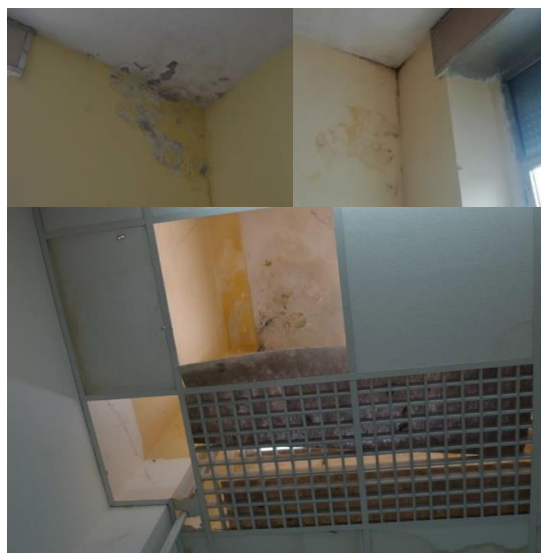
Allarmi antincendio fuori uso. Muffa, umidità e perdite.

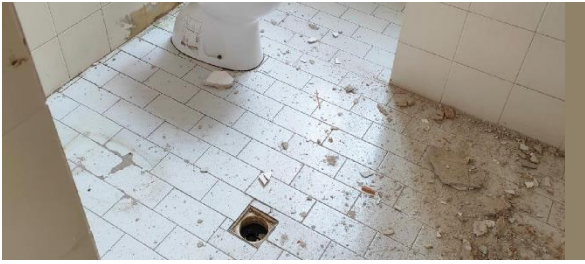
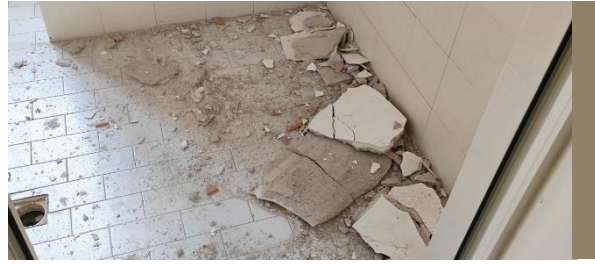
Il 16 settembre nei bagni del seminterrato si è staccata una porzione di intonaco e alcuni

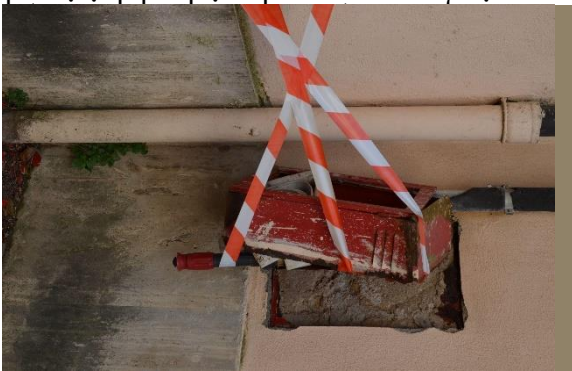
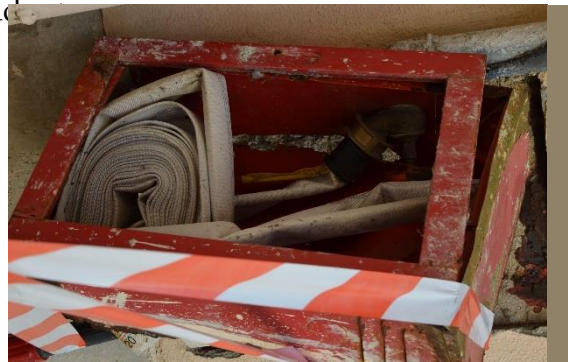
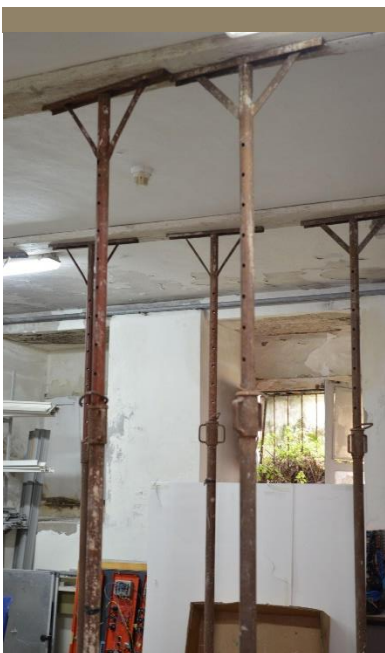
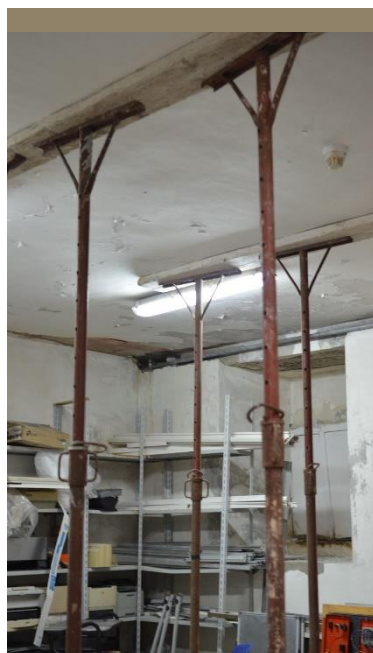
Misure di sicurezza non idonee.

Zona puntellata

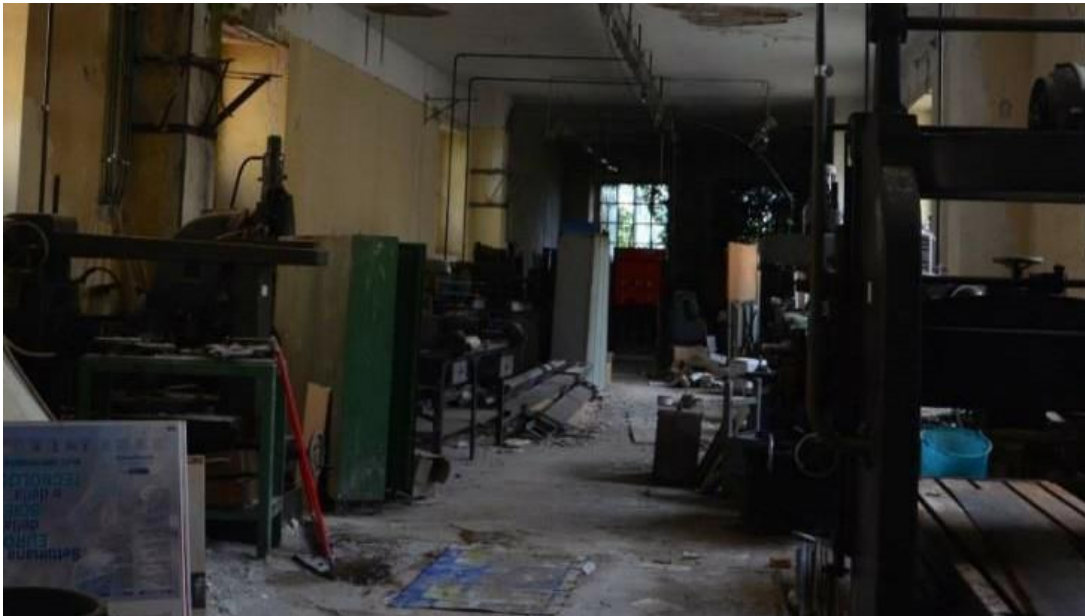
Questo è il cubilotto, dove ancora oggi sono presenti vecchi macchinari utilizzati dagli studenti in passato. Ora la struttura è inagibile ma sistemando il resto dell'area si potrebbero ricavare nuovi spazi da impiegare negli eventuali lavori di ristrutturazione per aree che necessitano di manutenzione come ad esempio la zona dell'alto forno e i solai.

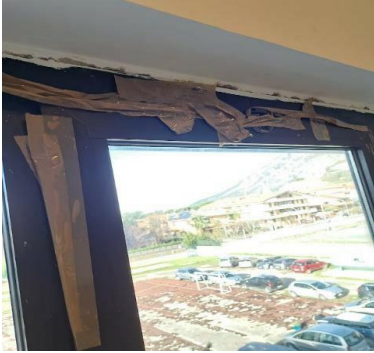
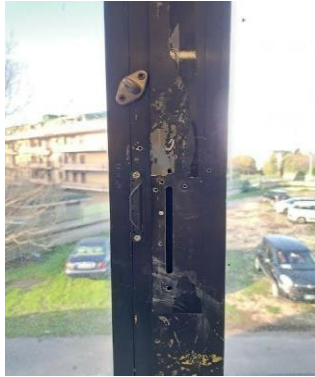
Come si noterà questa finestra non essendo stabile e fissa è stata bloccata con nastro

adesivo. Mancano inoltre le maniglie per poterle aprire in molte aule. Molte non sono sicure.

Sempre riguardo alle finestre molte di esse sono state modificate per l'apertura a ribalta inserendo un gancio in plastica.

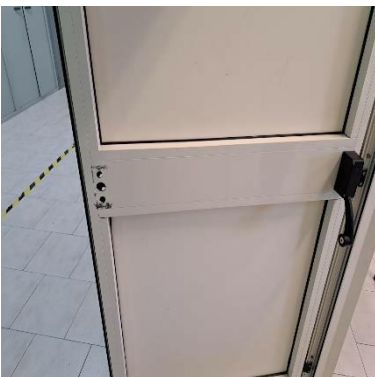
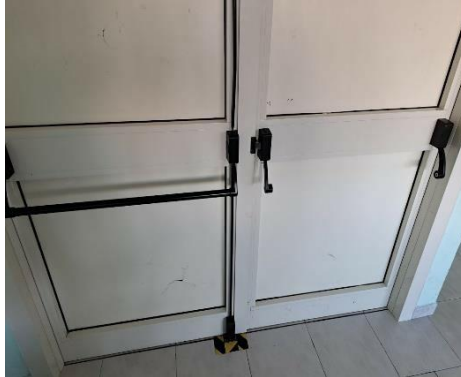
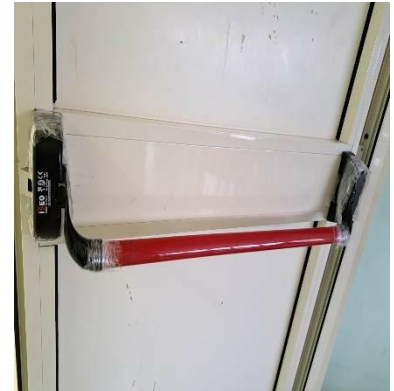
Le porte non sono funzionali specialmente per quanto riguarda i maniglioni antipánico dove solo il 50% di essi reca certificazione (ce), il restante 50% o non è presente o non è a norma di legge. Nelle immagini mostriamo qualche esempio di quanto rilevato ma occorrerebbe il parere di un tecnico per definire lo stato di sicurezza di detti ingressi.

Spogliatoio studenti: una stanza adibita a spogliatoio ma senza gli accessori minimi per l'utilizzo di destinazione.

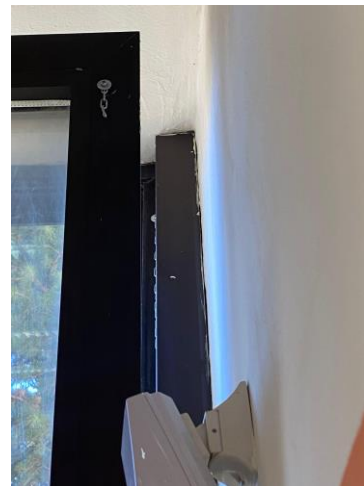
Infiltrazioni in seguito a precipitazioni in tutte le sedi

Allagamenti nelle classi e spazi comuni della sede centrale in seguito a forti precipitazioni

Scarsa manutenzione generale che mette a rischio l'incolumità degli studenti.

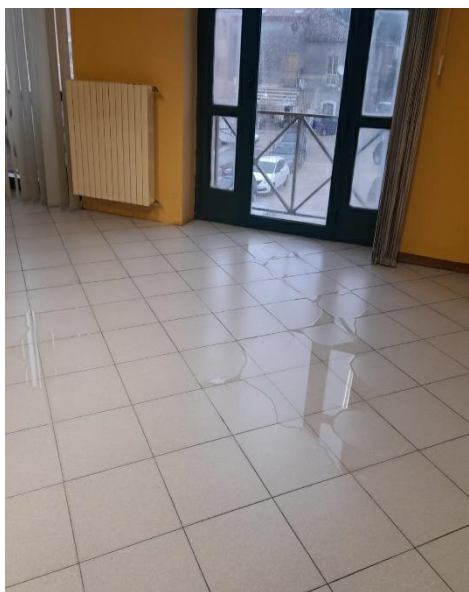
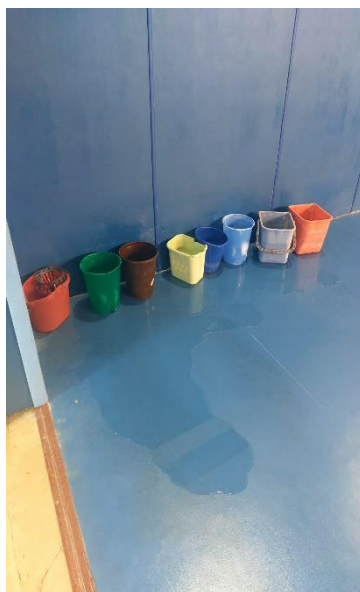
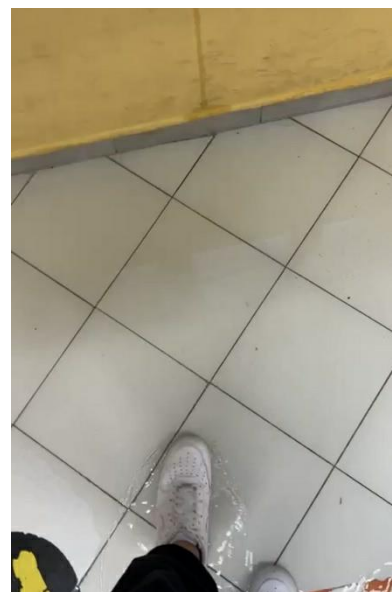
Ogni inverno si assiste all'allagamento di classi e Palestra in caso di maltempo.

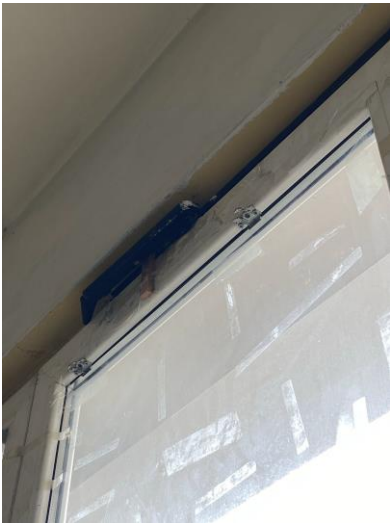
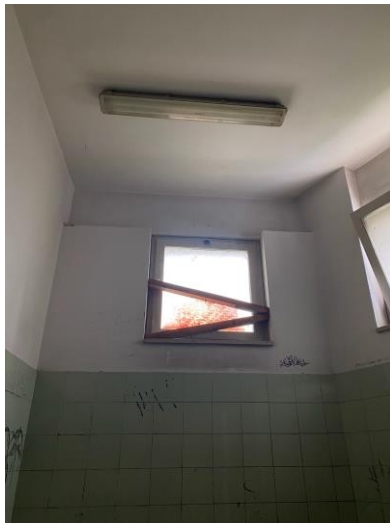
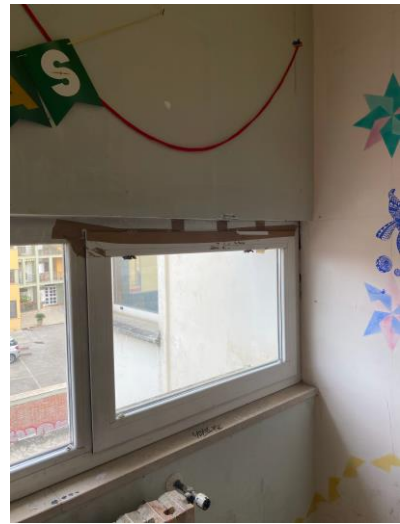
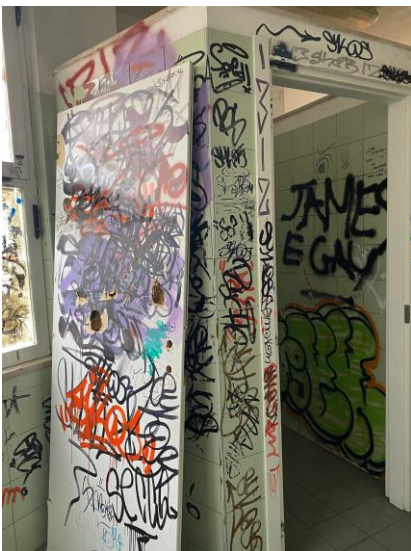
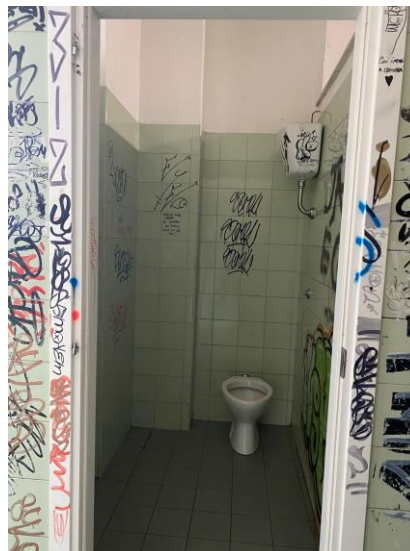
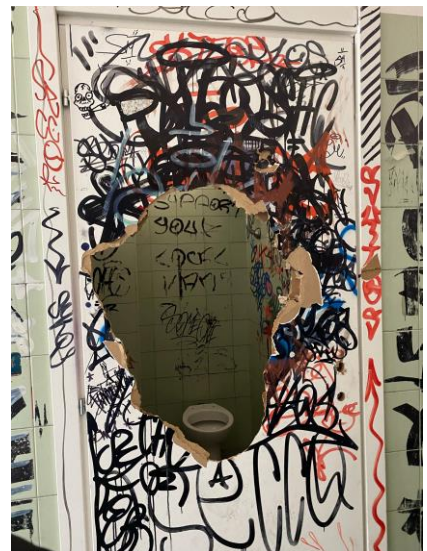
Si riscontrano problemi anche agli infissi riguardo l'apertura e la chiusura degli stessi. E questo sia nelle aule che nei laboratori, nonché nei bagni.

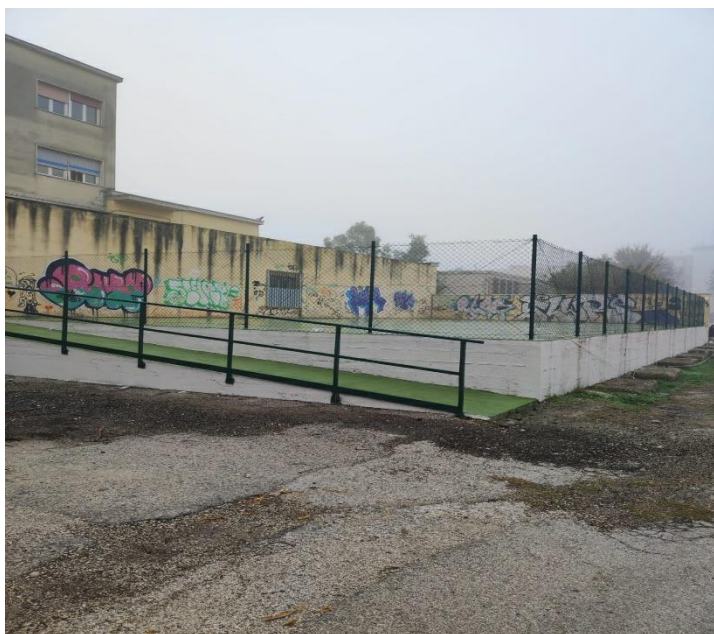
- Campo per lo svolgimento attività fisica:
alto rischio di scivolamento
non adeguata distanza di sicurezza dal muro

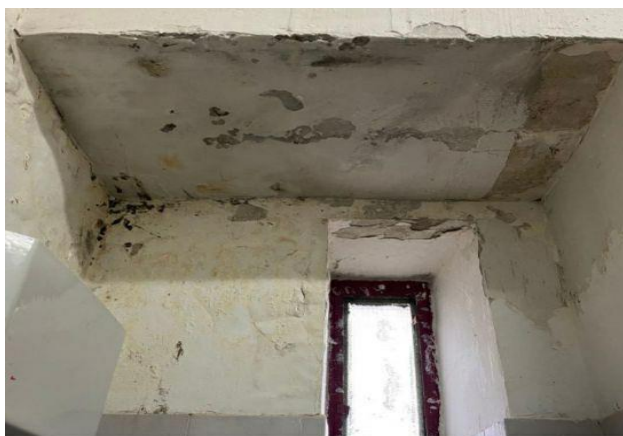
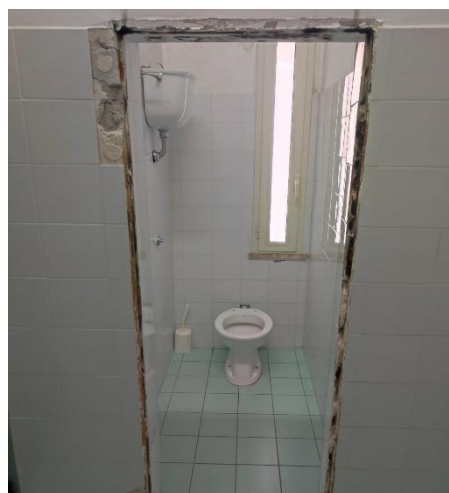
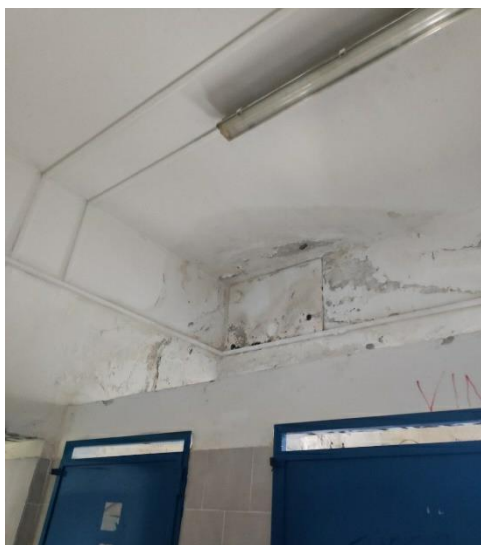
- Mancanza di bagni per portatori di Handicap
- Non adeguate condizioni dei servizi igienici

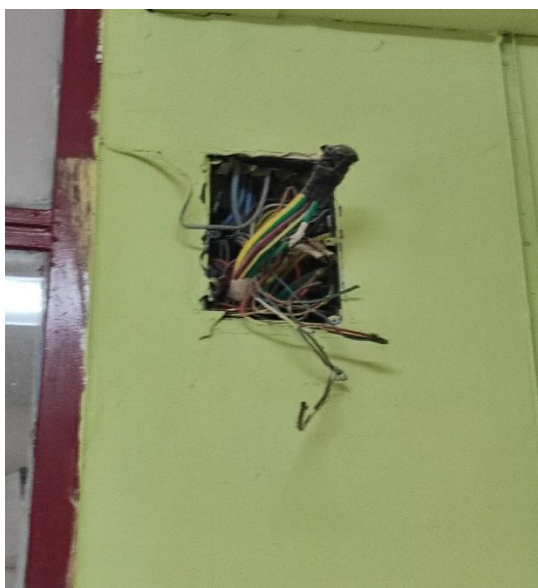
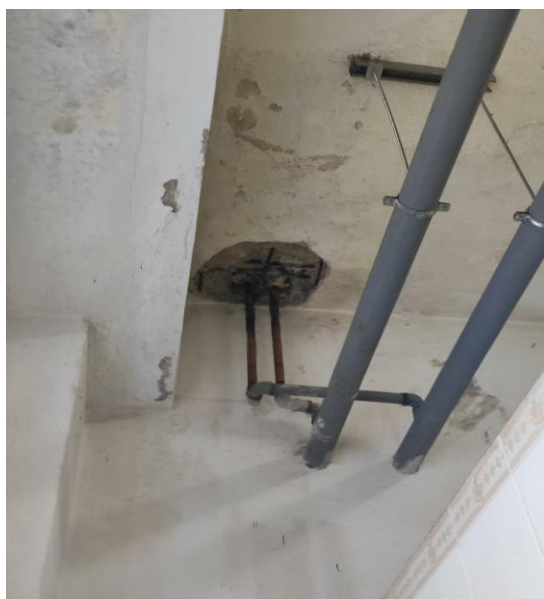
- Mancanza di sicurezza nelle classi.

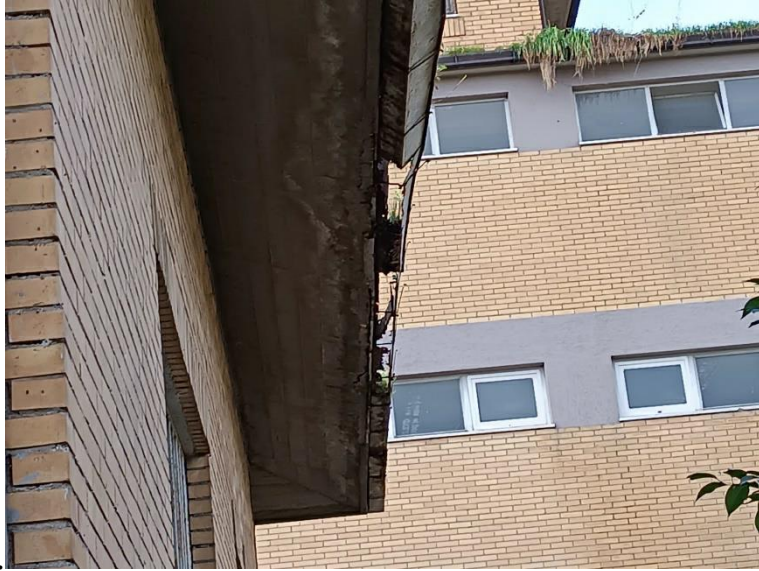
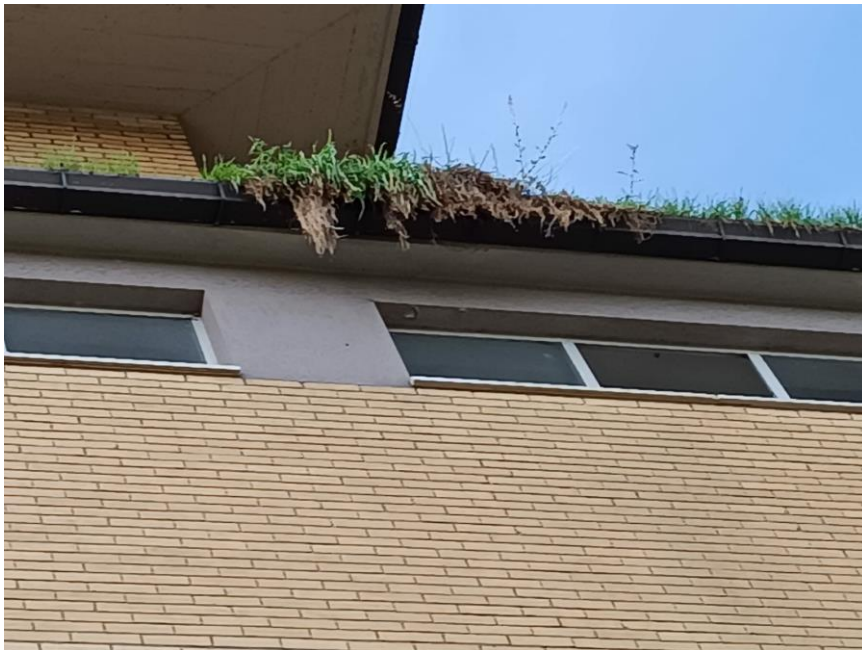
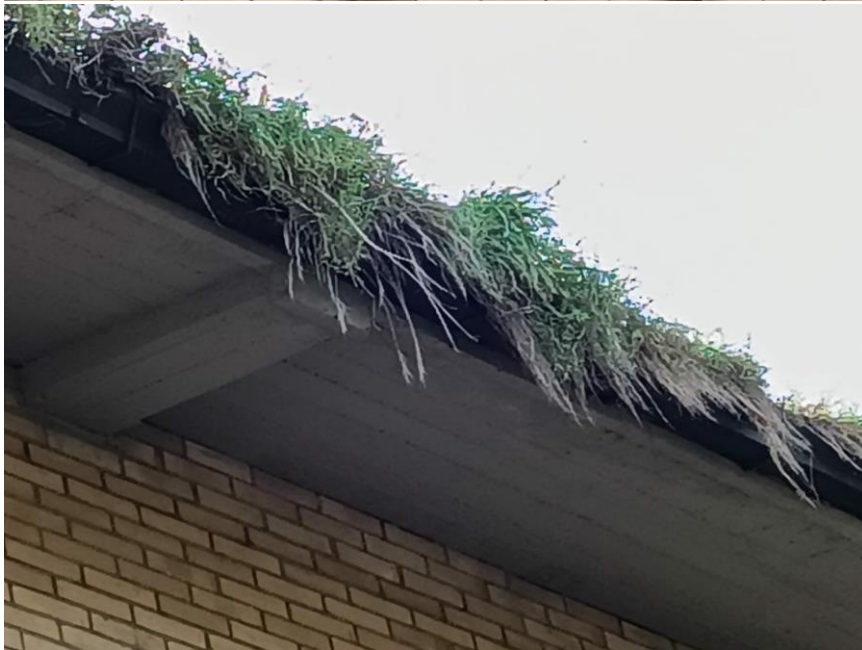
- Canali di raccolta d'acqua piovana completamente riempiti di terra, con erba cresciuta al di sopra. Inoltre si riscontrano zone in cui la copertura è marcita o forata.

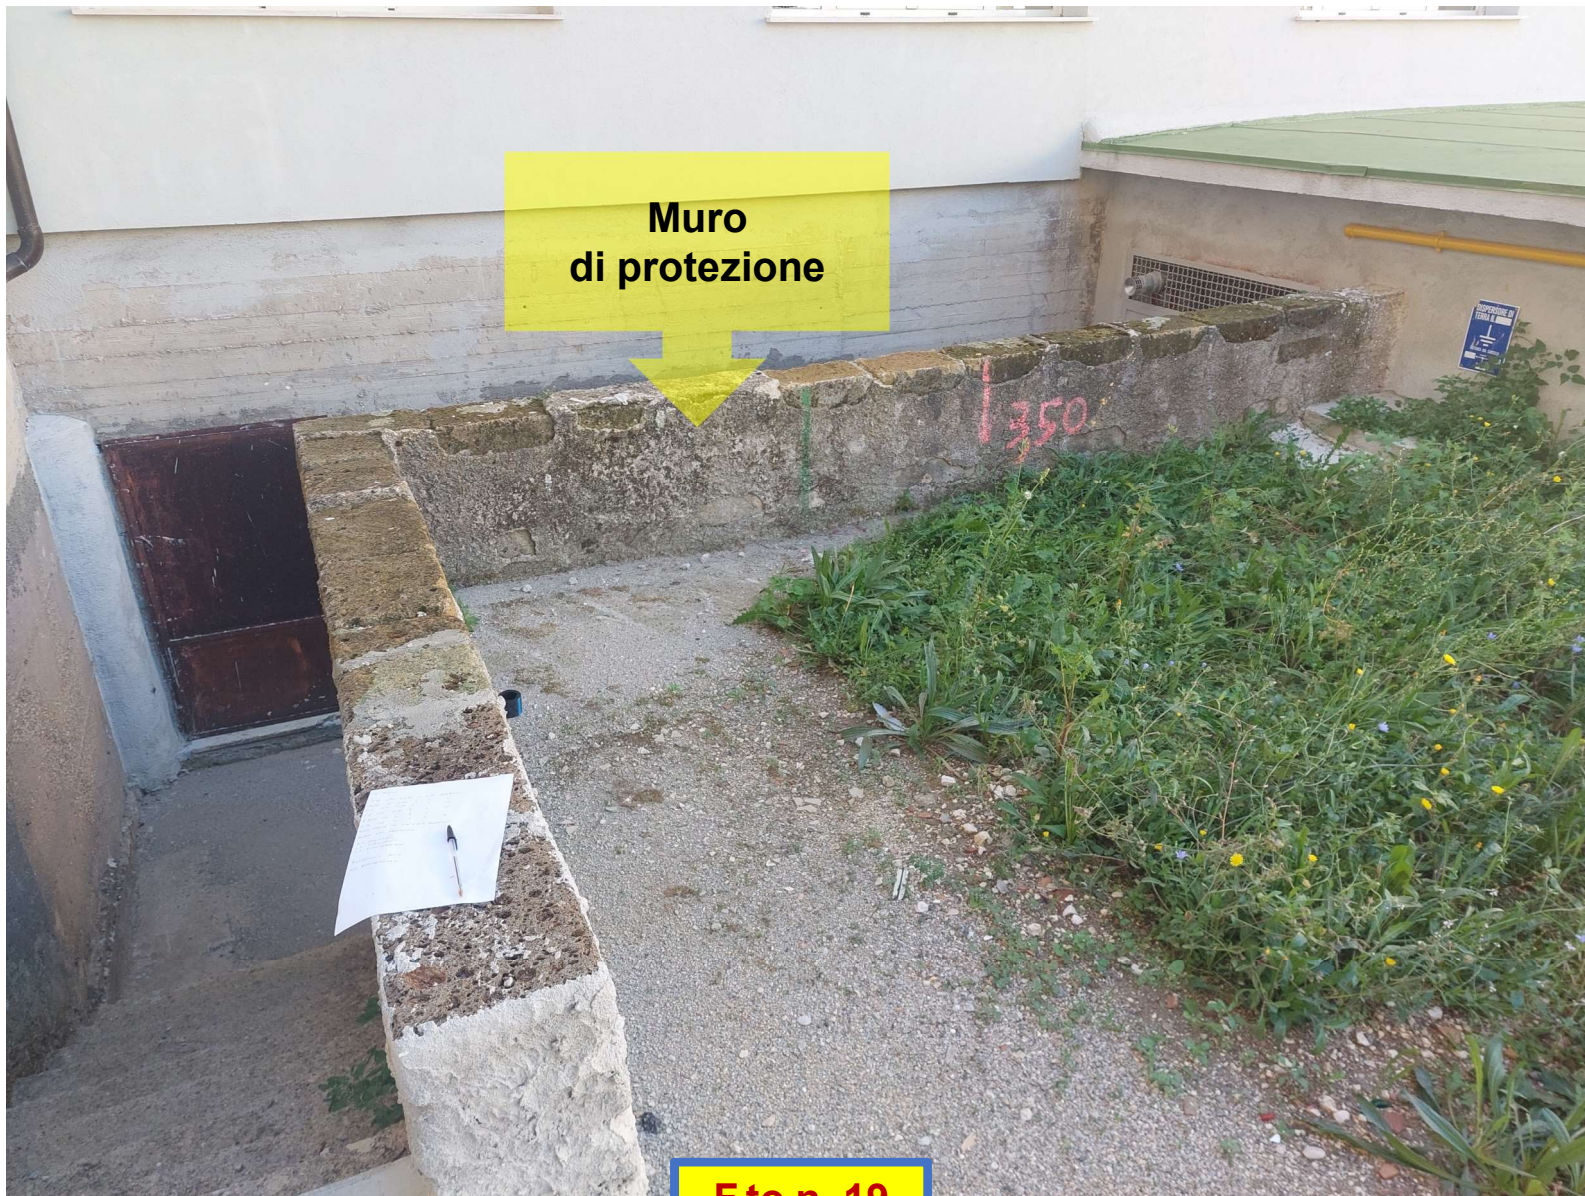
F.to n. 19

**Muro
di protezione**

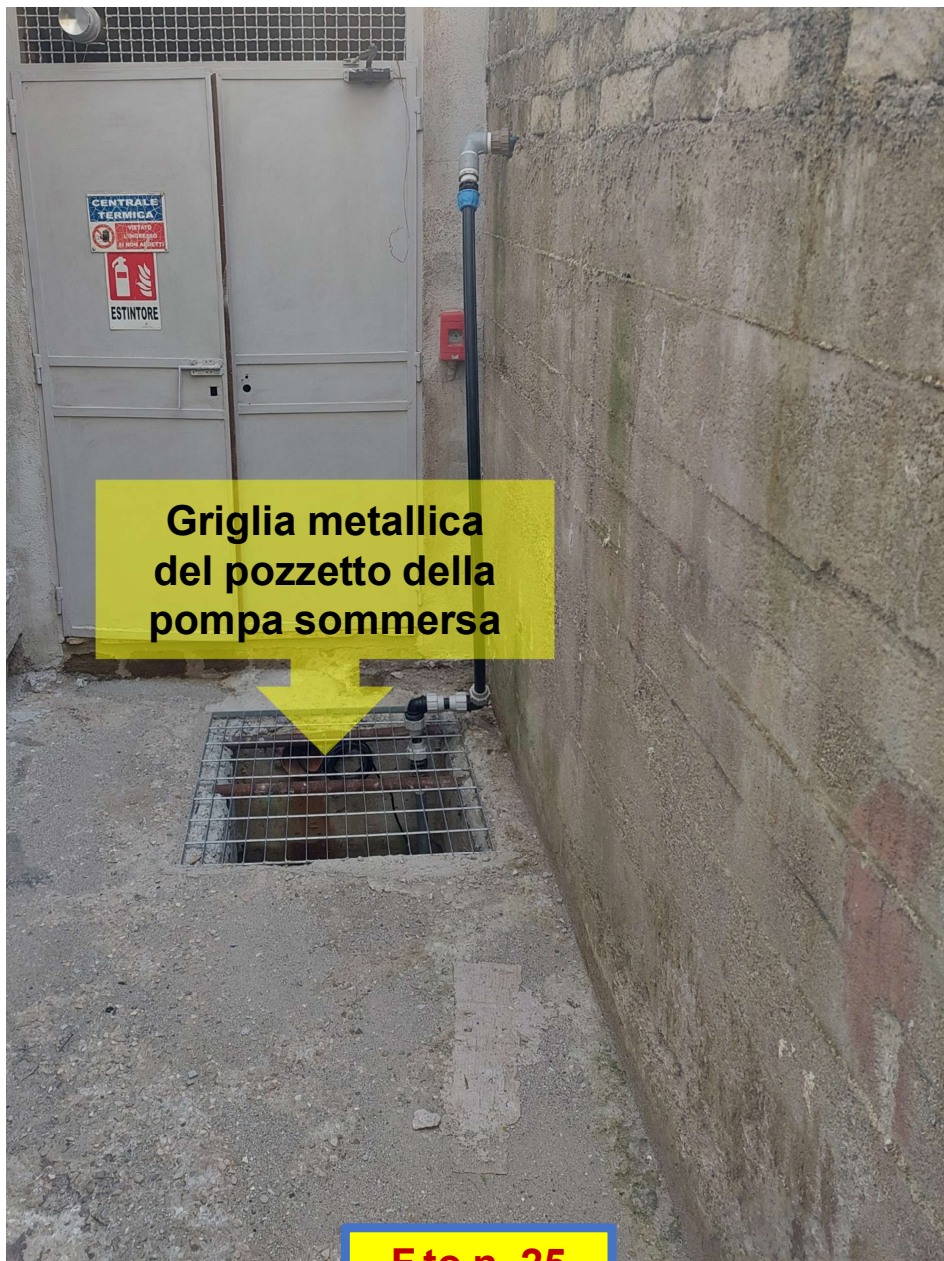
F.to n. 25

**Griglia metallica
del pozzetto della
pompa sommersa**

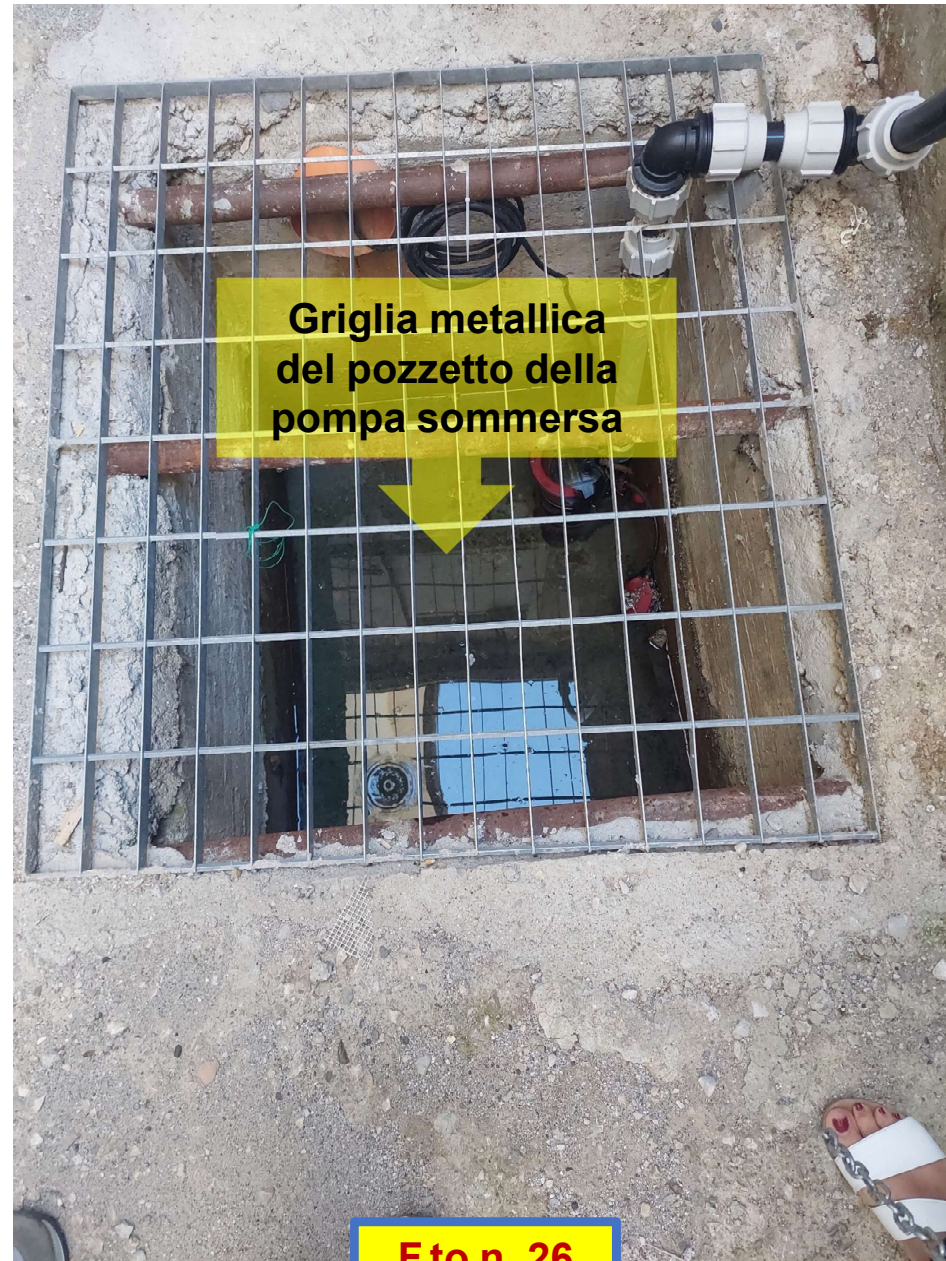
F.to n. 26

**Griglia metallica
del pozzetto della
pompa sommersa**
